平成 16 年 10 月 19 日

会 社 名 株 式 会 社 ア ル バ ッ ク  
代 表 者 名 代表取締役社長 中 村 久 三  
(コード番号:6728 東証一部)  
問 合 せ 先 常務取締役経営企画室長 常 見 佳 弘  
(TEL. 0467-89-2033 大代表)

## 電離真空計 (GI-TL3、GI-TL3RY) 無償修理について

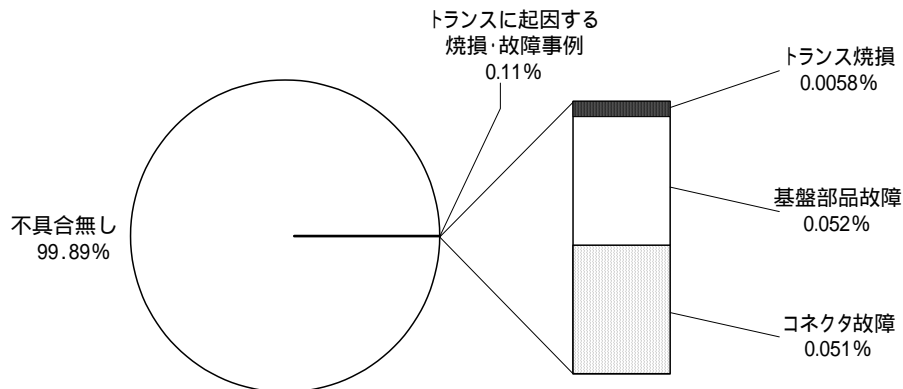
- ・ トランスの通常の寿命は 20 年程度と言われておりますが、発生した 11 件は、弊社出荷後 3～10 年という時間で焼損が起きていることから、内部設計の再検証を行いましたところ、2 次側の負荷が定格を逸脱している部分がありました。また、トランスに起因していると思われる電気部品の故障事例もあり、定格の適正化とトランス内部に温度ヒューズの搭載という改善を実施いたします。

PIC02 : SEMI-STANDARD による故障率解析結果

文中の%は% of units/year の意味となります。

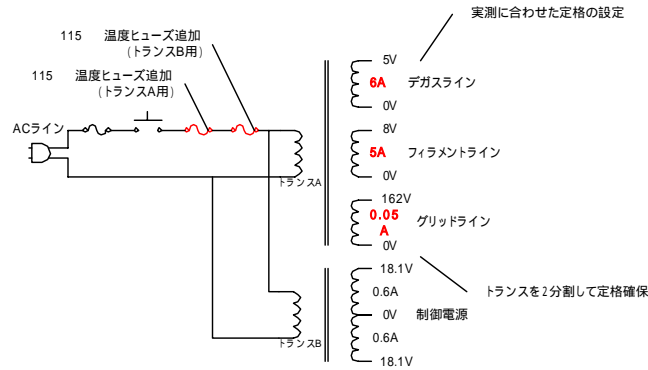
PIC03 : 対策模式図

- ・ 焼損したトランスは、センサーへの電源および制御回路への電源を出力しております。それらの電源のうち、フィラメント、グリッド、デガスのラインで定格をオーバーしておりました。その箇所を実測レベルに基づき定格を確保しました。これにより最大稼働率をコア部で 50%、線材部で 20%とし、発熱も最小限に抑えられるようにいたしました。

- 従来品では温度ヒューズが存在しなかった為、電源を遮断することが出来ずに焼損事故に繋がりましたが、今回温度ヒューズを搭載したトランスにして万が一の問題が発生しても、電源を遮断して焼損の可能性を無くすようにしました。

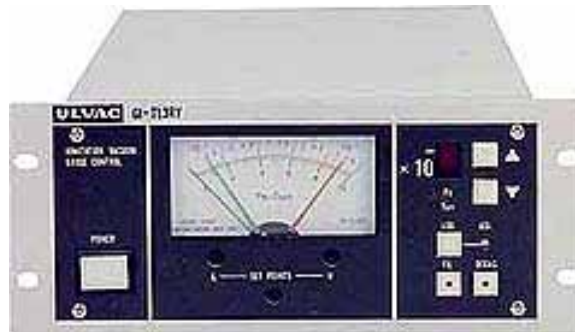
PIC01 : GI-TL3/GI-TL3RY 外観写真
